Samenvatting van het ontwerp Stroomgebied Beheerplan 3

*KRW-waterlichamen in het beheersgebied van waterschap
Hollandse Delta*

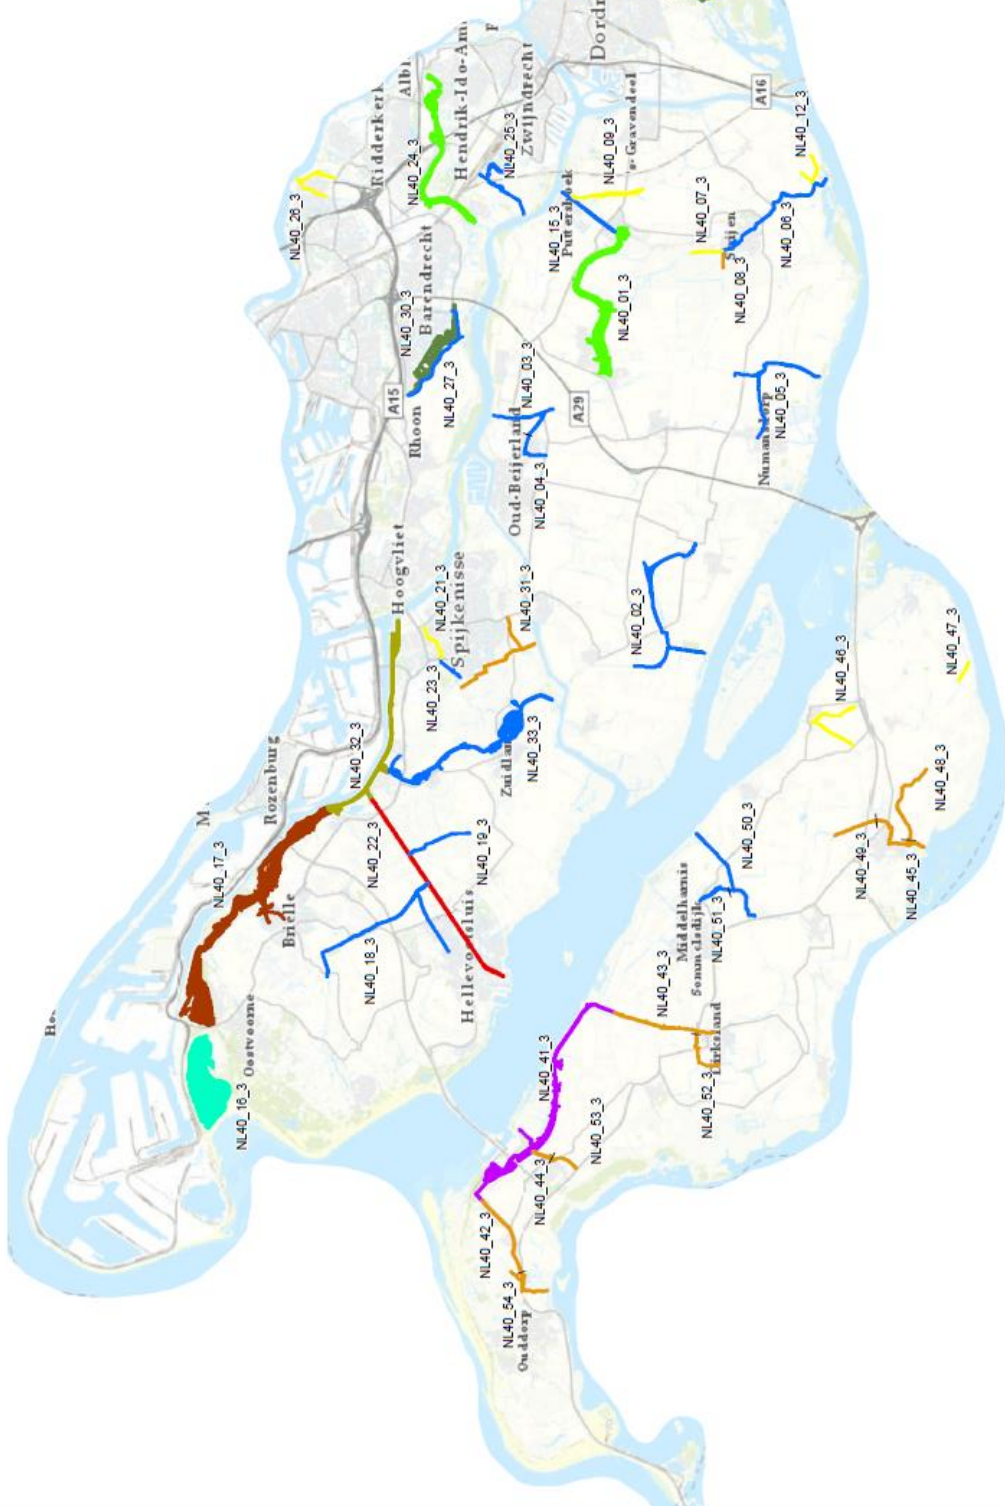
**KRW - WATERLIJCHAMEN
PLANPERIODE 2021-2027**

Het overzicht van alle KRW-waterlichamen in het beheersgebied van WSHD is te zien in onderstaand figuur.

- kunstmatig / M3 gebufferde (regionale) kanalen
- kunstmatig / M6a grote ondiepe kanalen zonder scheepvaart
- kunstmatig / M7a grote diepe kanalen zonder scheepvaart
- Kunstmatig / M7b grote diepe kanalen met scheepvaart
- kunstmatig / M14 ondiepe gebufferde plassen
- kunstmatig / M20 matig grote diepe gebufferde meren
- kunstmatig / M30 zwak brakke wateren
- kunstmatig / M31 kleine brakke tot zoute wateren
- sterk veranderend / M20 matig grote diepe gebufferde meren
- sterk veranderend / M30 zwak brakke wateren
